## Analysis of morphological conditions of Kan river corridor in Tehran metropolis using MQI method

## تحلیل شرایط مورفولوژیک کریدور رودخانه‌ای کن در کلان‌شهر تهران با استفاده از روش MQI

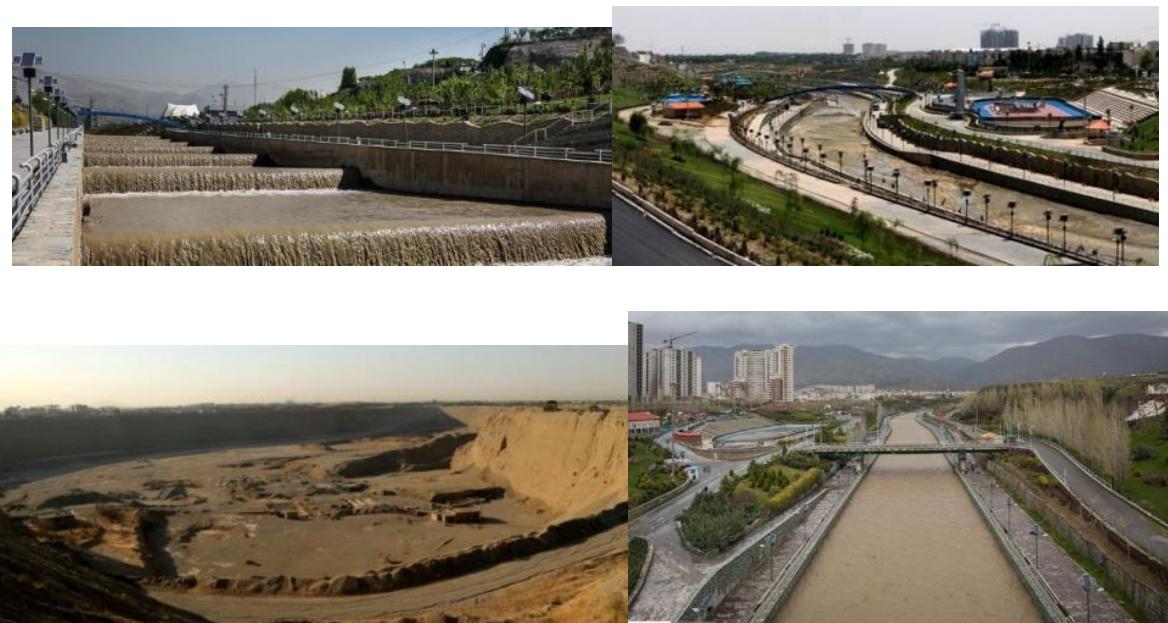
شکل ۱. نمونه‌هایی از تغییرات در بستر رودخانه کن (کانالیزه کردن و بتی کردن بستر، تغییر حالت طبیعی حاشیه‌ها و حریم رودخانه، پل‌بندی بستر، برداشت شن و ماسه و ایجاد شن‌چاله‌ها در مسیر کریدور رودخانه‌ای کن در تهران

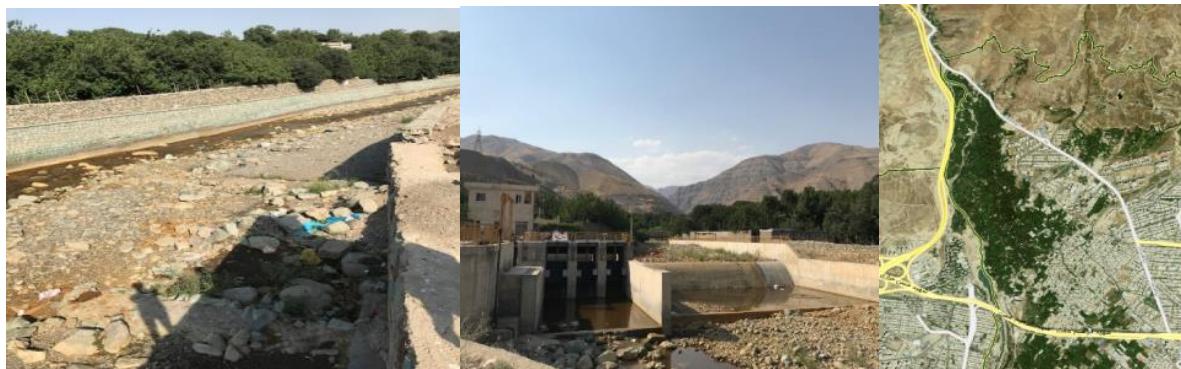
بازه اول کریدور رودخانه‌ای کن از ابتداي خروج رود کن از کوهستان و ورود آن به شهر تهران و پايكوه تهران آغاز مى شود و تا پل بزرگراه شهيد همت امتداد دارد. طول اين بازه ۳/۳۳ کيلومتر است. رودخانه کن در اين

شکل ۴. مسیر بازه ۱ و نمونه‌هایی از کanalیزه کردن و تغییرات مصنوعی در آن

رسوب گیر، وجود سازه‌های عرضی (۴ پل) هستند (شکل ۴). با توجه به این خصوصیات در مجموع کیفیت مورفولوژیکی این بازه با امتیاز ۰/۴۶۳ گرچه ضعیف ارزیابی می‌شود، اما به دلیل نزدیکی به امتیاز ۰/۵، نسبتاً ضعیف ارزیابی می‌شود. شاخص‌های کیفیت مثبت در این بازه شامل بستر طبیعی در بخش بالایی بازه، وجود پوشش گیاهی باعی در حاشیه بستر با پهنا و طول مناسب و فقدان برداشت الوار و شن و ماسه است.

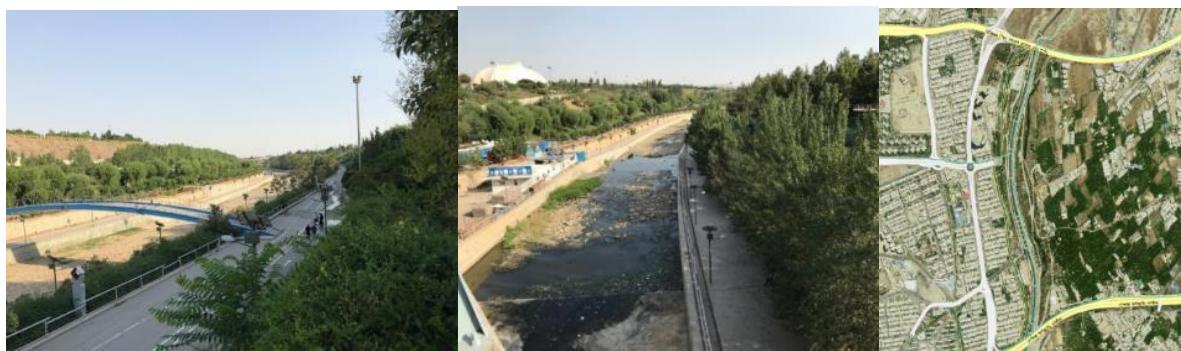
شکل ۵. مسیر بازه ۲، بوستان جوانمردان و نمونه‌هایی از کanalیزه کردن و تغییرات مصنوعی در آن

کامل شکل‌های بستره، نبود شکل‌های آبرفتی، فقدان پوشش گیاهی طبیعی حاشیه‌ای با پهنا و طول مناسب است (شکل ۵). ارزیابی کیفیت مورفولوژیکی در این بازه معادل ۰/۰۲۶ و بازه به صورت بسیار ضعیف ارزیابی می‌شود.

بازه دوم از پل بزرگراه شهید همت شروع و به طول حدود ۱/۸۱ کیلومتر تا پل بزرگراه علامه جعفری امتداد دارد و به طور کلی، مشتمل بر پارک و بوستان جوانمردان است. رودخانه کن در این بازه از نوع محدود شده، تکرشته‌ای، با مورفولوژی مستقیم و با بستر مصنوعی کanalیزه شده (بتنی و پله‌پله) است. در این بازه مسیر رودخانه تمام‌مصنوعی، کanalیزه شده با بستر و دیواره‌های بتنی و نیم‌رخ طولی پله‌پله برای کاهش شب و سرعت جریان است. شاخص‌های کیفیت مورفولوژیکی این بازه به کلی از نوع منفی و ضعیف و شامل کanal بتنی، تغییر عرض بستر، وجود ۳ پل، نفوذناپذیری بستر رودخانه و عدم ارتباط با آبهای زیرزمینی، نبود دشت سیلابی، دگرگونی

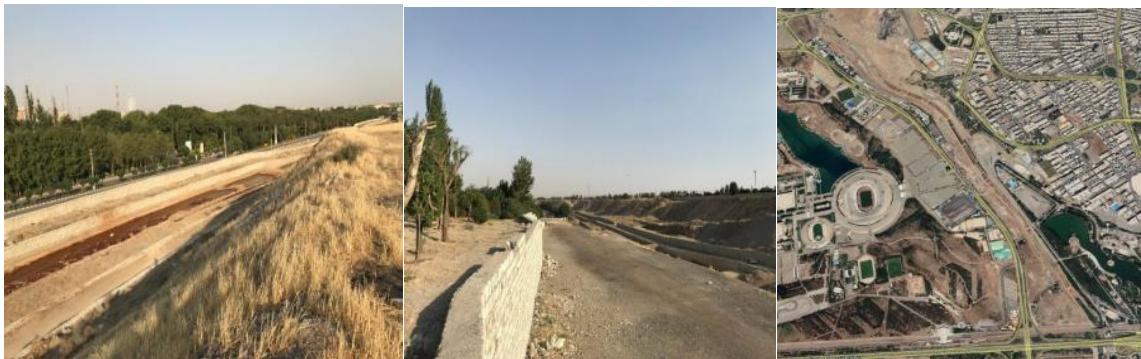
این بازه به طول حدود ۰/۲۸ کیلومتر از پل بزرگراه علامه جعفری شروع و تا اتوبان شیخ فضل الله نوری ادامه دارد. این بازه از نوع محدود نشده، تکرشته‌ای، مستقیم و مصنوعی کanalیزه شده (بتنی) است. کاربری‌های اطراف این بازه بیشتر از نوع بایر، ورزشی (ورزشگاه آزادی)، فضای سبز و تفریحی (مجتمع تفریحی ارم) و مسکونی است. بررسی شاخص‌های ارزیابی مورفولوژیکی نشان می‌دهد که در این بازه نیز بستر رودخانه مصنوعی و کanalیزه شده، تغییرات طولی و عرضی مصنوعی بستر در آن رخ داده است. فقدان پوشش گیاهی حاشیه‌ای، بستر نفوذناپذیر و پله‌پله، عدم ارتباط با آبهای زیرزمینی و نبود اشکال تیبیک آبرفتی باعث کاهش کارکردیهای ژئومورفیک رودخانه شده است (شکل ۶). با توجه به مجموعه شرایط این بازه، کیفیت مورفولوژیک آن با امتیاز ۰/۳۶، معادل ضعیف ارزیابی می‌شود.

شکل ۶. مسیر بازه ۳ و نمونه‌هایی از تغییرات مصنوعی در آن

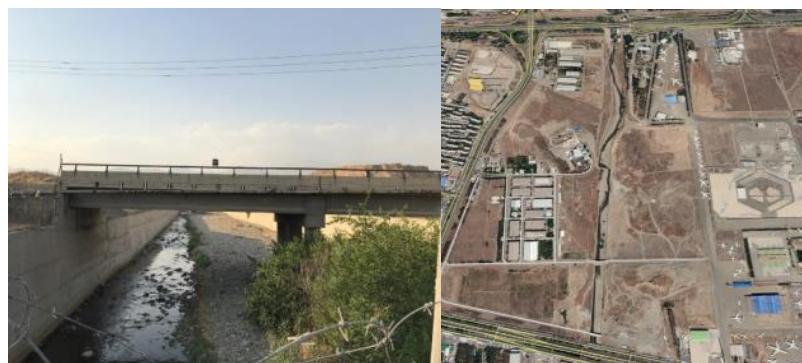
شکل ۷. مسیر بازه ۴ و نمونه‌هایی از تغییرات مصنوعی در آن

بازه ۴ از پل اتوبان شیخ فضل الله نوری شروع و تا پل اتوبان لشگری به طول حدود ۱/۷ کیلومتر امتداد دارد. این بازه از نوع محدود نشده، تکرشته‌ای، مورفولوژی شریانی و بستر آبرفتی هموار است. کاربری اراضی اطراف این بازه از نوع تجهیزاتی (فروندگاه) است. گرچه بستر رودخانه آبرفتی و هموار است، ولی در برخی جاهای کناره‌های بستر رودخانه دیواره مصنوعی دارد و عرض بستر کانال کاهش یافته است (شکل ۷). این بازه دو دهنه پل فاقد پوشش گیاهی حاشیه‌ای دارد، اما ساختار طبیعی و دست‌نخورده‌تری دارد. برخی شکلهای آبرفتی از جمله پوینت بارها و تراکم مواد رسوبی در آن دیده می‌شوند. با توجه به ارزیابی کیفیت مورفولوژیکی، امتیاز این بازه ۰/۴۸۹ است و بازه به صورت با کیفیت متوسط ارزیابی می‌شود.

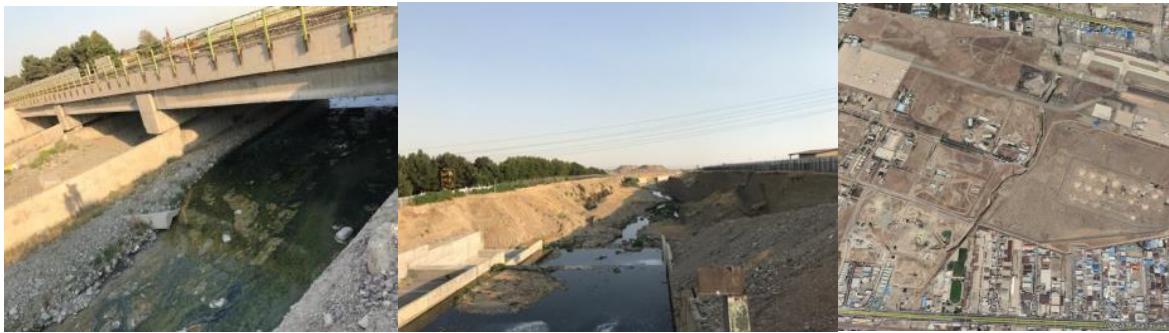
مسیر رودخانه در این بازه چندین بار به صورت مصنوعی تغییر کرده و تغییر جهت داده است. طرفین بستر در بیشتر قسمتها با دیواره چینی محصور و محدود شده است. رودخانه در این بازه از نوع محدود شده، تکرشته‌ای، با مورفولوژی شریانی و بستر آبرفتی است. وجود پوشش گیاهی در حاشیه بستر با طول و پهنای نسبتاً مناسب در آن مشهود است. رودخانه در این قسمت جریان پایه‌ای اندکی دارد (شکل ۸). با توجه به خصوصیات بازه، ارزیابی کیفیت مورفولوژیکی بازه امتیاز ۰/۵۱۸ را نشان می‌دهد و بنابراین، این بازه در گروه با کیفیت متوسط ارزیابی می‌شود.

بازه ۵ به طول حدود ۲/۹۷ کیلومتر از پل اتوبان لشگری شروع و تا پل جاده قدیم کرج (فتح) ادامه دارد. این بازه از نوع پل دارای ۴ پل است و کاربری‌های حاشیه‌ای آن از نوع تجهیزاتی و کارگاهی (فروندگاهی) است.

شکل ۸. مسیر بازه ۵ و نمونه‌هایی از تغییرات مصنوعی در آن

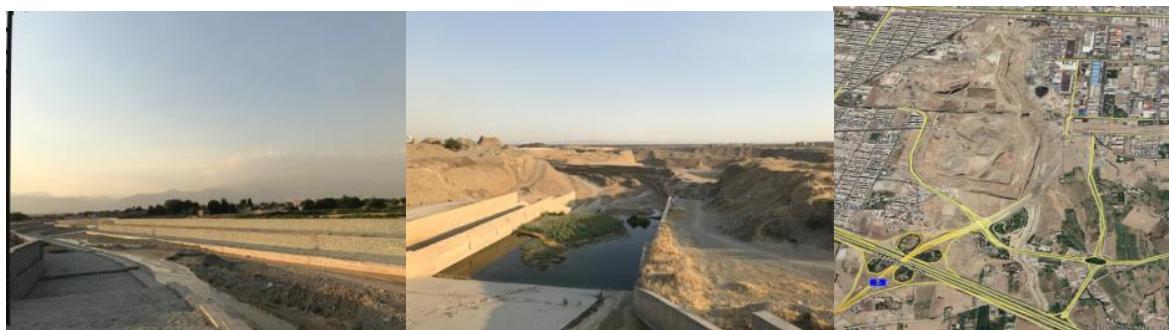
این بازه از پل جاده قدیم کرج (فتح) شروع می‌شود و تا پل آزادراه آزادگان به طول ۴/۴۹ کیلومتر ادامه دارد. رودخانه در این قسمت از نوع محدود نشده، تکرشته‌ای، مورفولوژی سینوسی و بستر آبرفتی است. کاربری اراضی حاشیه‌ای این بازه از نوع معدنی (کارگاه‌های برداشت شن و ماسه) و کارگاهی است. مسیر رودخانه در بخش اعظم این بازه از نوع بستر طبیعی است و دست کاری نشده است، اما در بخش جنوبی کانالیزه شده و پهنای بستر آن کاهش یافته است. فقدان پوشش گیاهی طبیعی و

شکل ۹. مسیر بازه ۶ و نمونه‌هایی از تغییرات مصنوعی در آن

دستکاری‌های شدید انسانی در قالب معادن شن و ماسه بهشت در این بازه دیده می‌شود (شکل ۹). خاکریزهای مصنوعی نیز مشاهده می‌شوند. دو دهنه پل نیز در این بازه وجود دارد. با توجه به فقدان کارکردهای طبیعی رودخانه و تغییرات شدید انسانی، ارزیابی مورفوژوئیک این بازه با امتیاز ۰/۵۳۳ آن را در گروه کیفیت متوسط قرار می‌دهد.
